修復USB連接問題

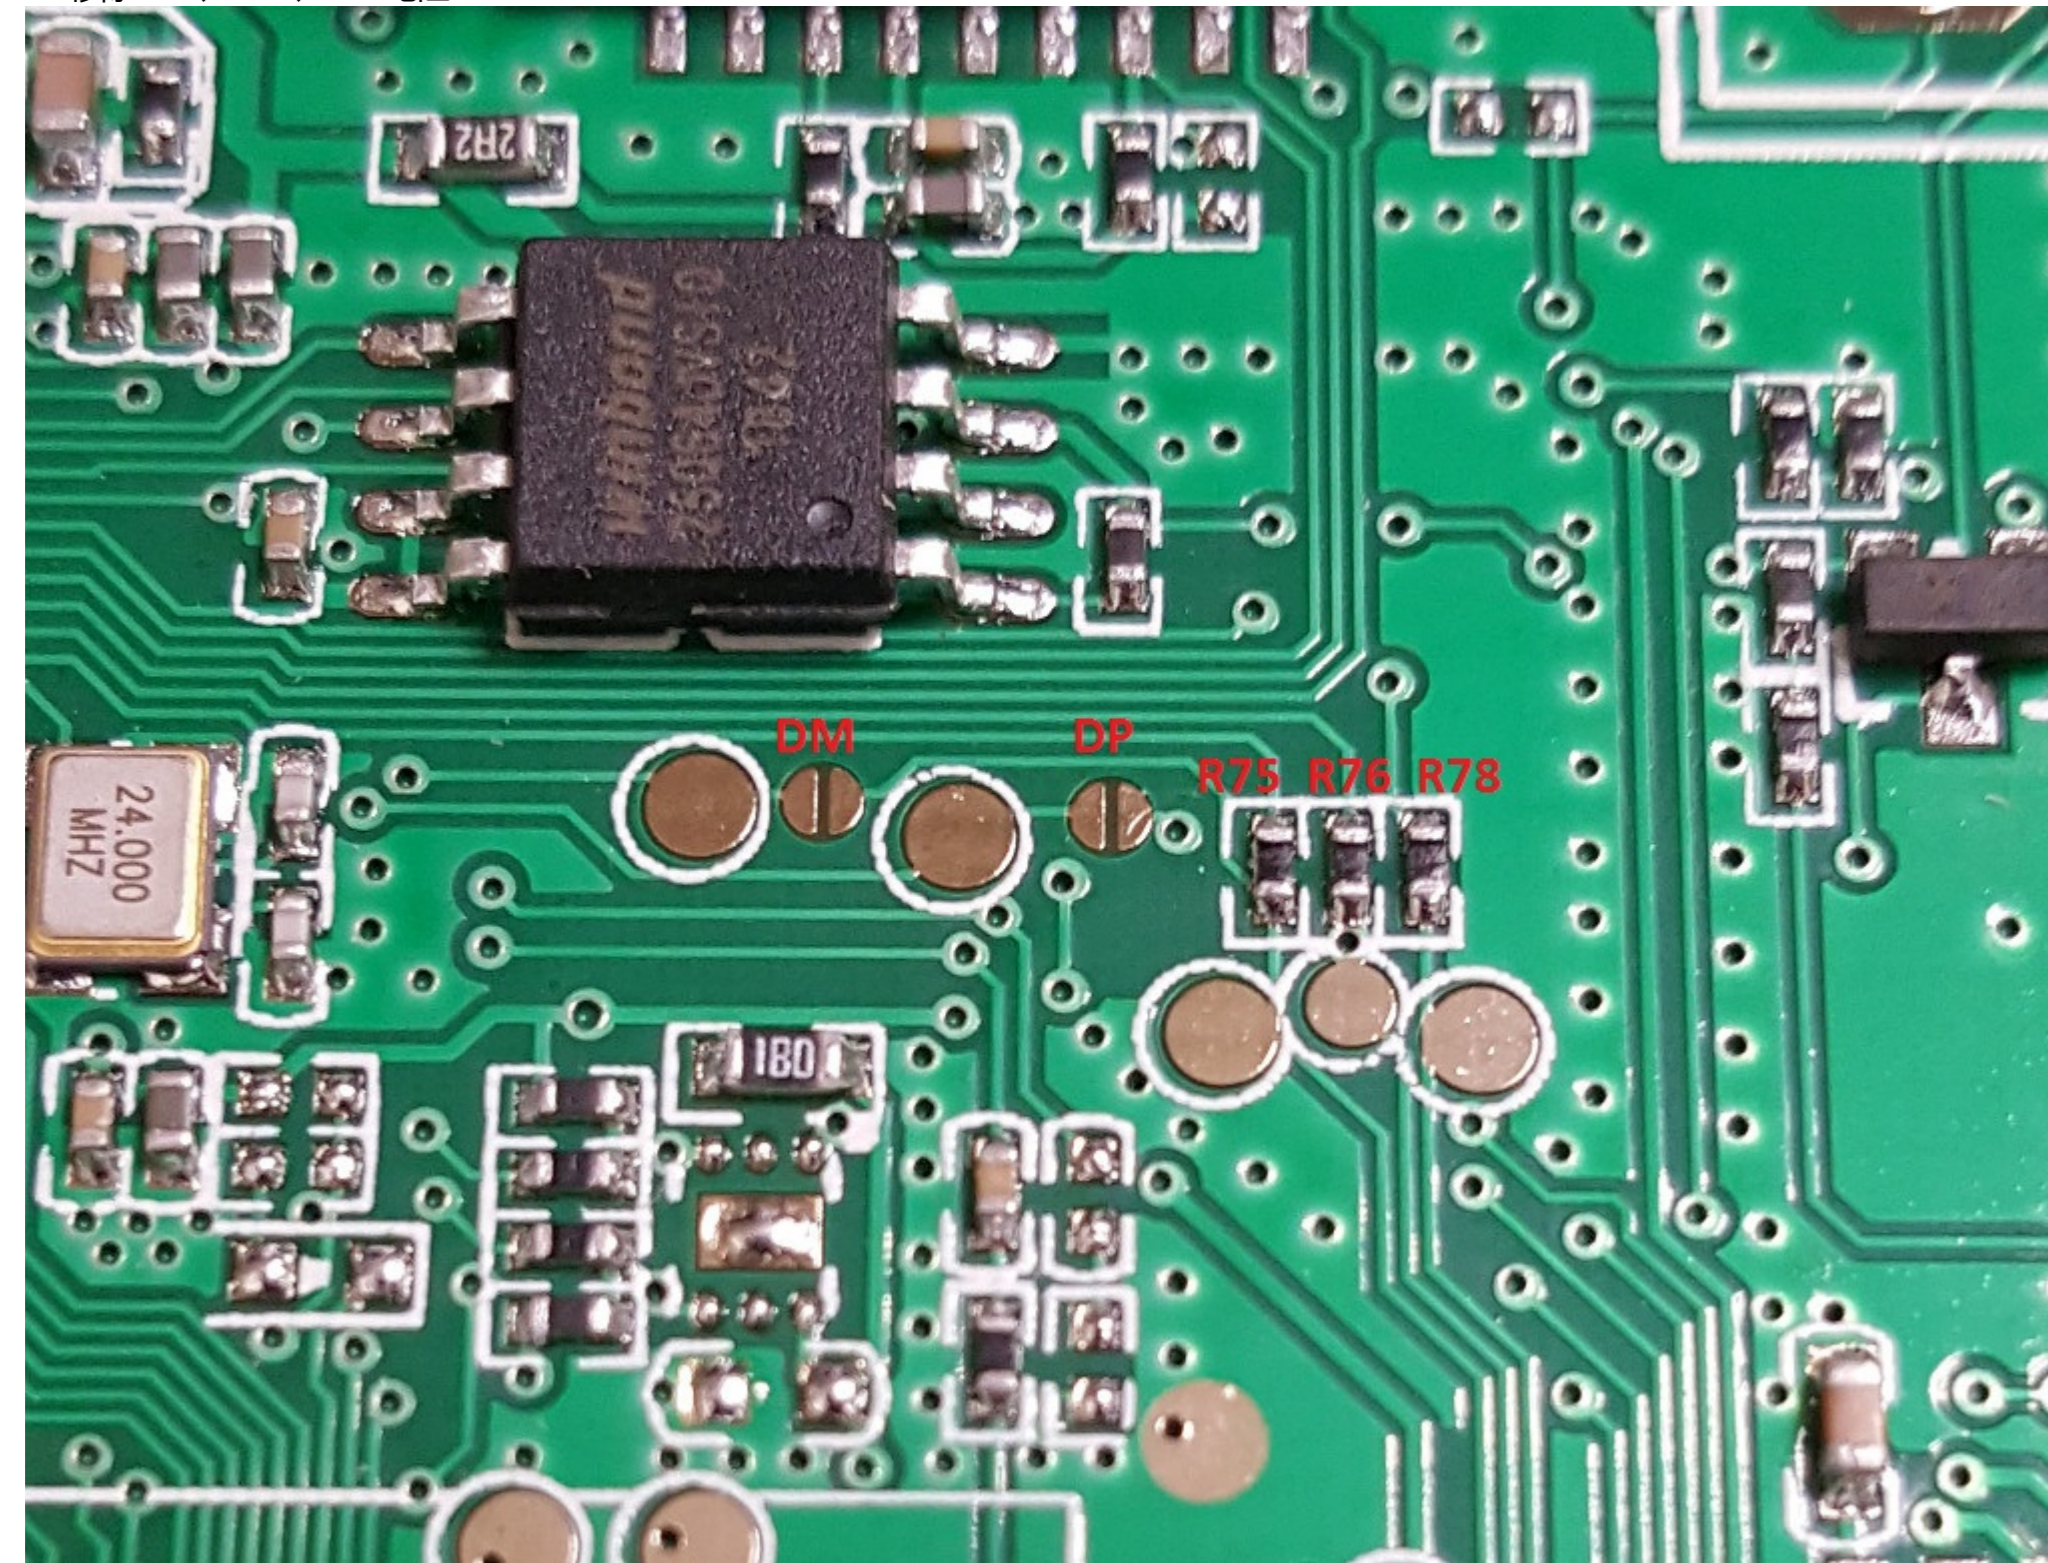
依據目前得到的資料，USB連接的是UART0 TX、DBG_MS、DBG_CK腳位，所以當開機進入sunxi-fel模式時，連接USB到PC時，使用者會發現PC並沒有偵測到任何USB裝置，解決的方法是焊接跳線，如下方式。

1. 短路DM、DP焊點
2. 移除R75、R76、R78電阻

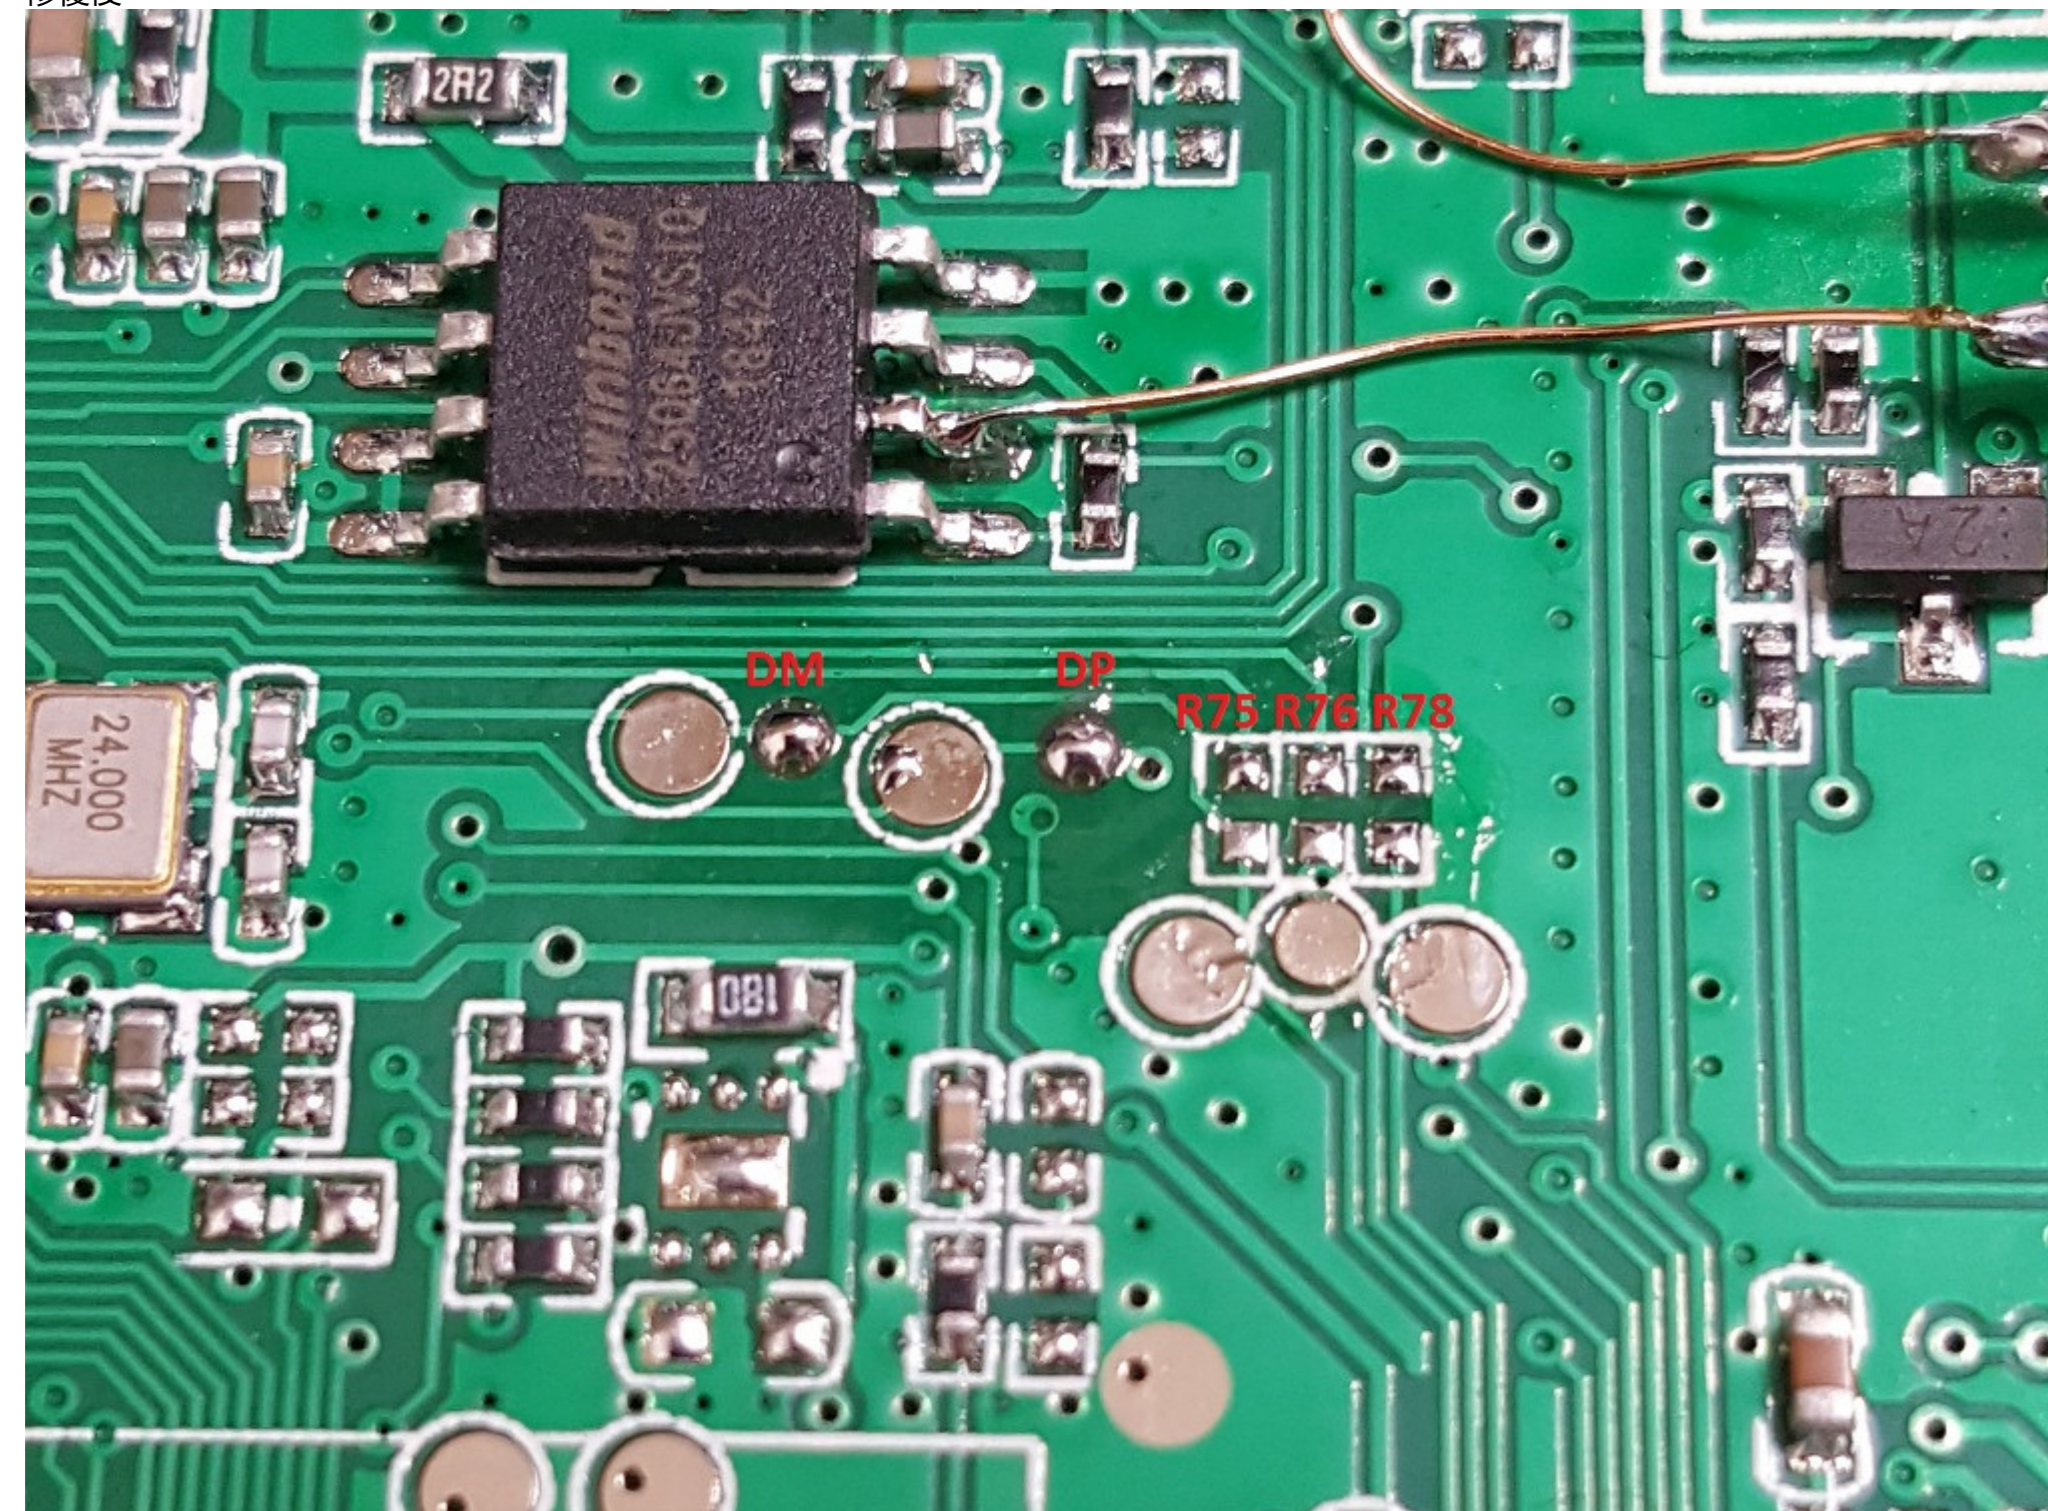
修復後

已經可以偵測到sunxi-fel模式
